JUZGADO QUINTO ADMINISTRATIVO DEL CIRCUITO DE VALLEDUPAR

MEDIO DE CONTROL: PROTECCIÓN DE LOS DERECHOS E INTERESES COLECTIVOS (MEDIDA CAUTELAR)
DEMANDANTE: LUÍS ALFONSO CHAMORRO MARTÍNEZ
DEMANDADO: MUNICIPIO DE VALLEDUPAR
RADICADO: 20001-33-33-005-2025-00156-00

CARACTERIZACIÓN DE RIESGO	
Funcionario/s	Ingeniero civil: Juan Carlos Simanca Rizzo
Fecha	22 de mayo de 2025
Hora	8:30 am hasta 10:30 am
Dirección /barrio	El puente ubicado cerca de los barrios Alamos 2, Alamos 3, Villa Dariana, ubicada en la Calle 20B entre la carrera 31 y la carrera 32 ^a , en jurisdicción del municipio de Valledupar, departamento del Cesar.
Zona	Urbana
Tipo de evento generador	Avería de las paredes laterales del canal producto de la dinámica de las lluvias
Evento secundario asociado	Pérdida de soporte estructural - Filtración constante de agua - Arrastre de materiales sólidos (árboles, troncos, sedimentos)
Magnitud	En relación con vulnerabilidad, grave
Personas afectadas	Comunidad en general de los barrios aledaños Alamos 2, Alamos 3, Villa Dariana, ubicada en la Calle 20B entre la carrera 31 y la carrera 32
Necesidad	Necesidad de obras y protección hidráulica - Necesidad de mantenimiento del puente - Ne

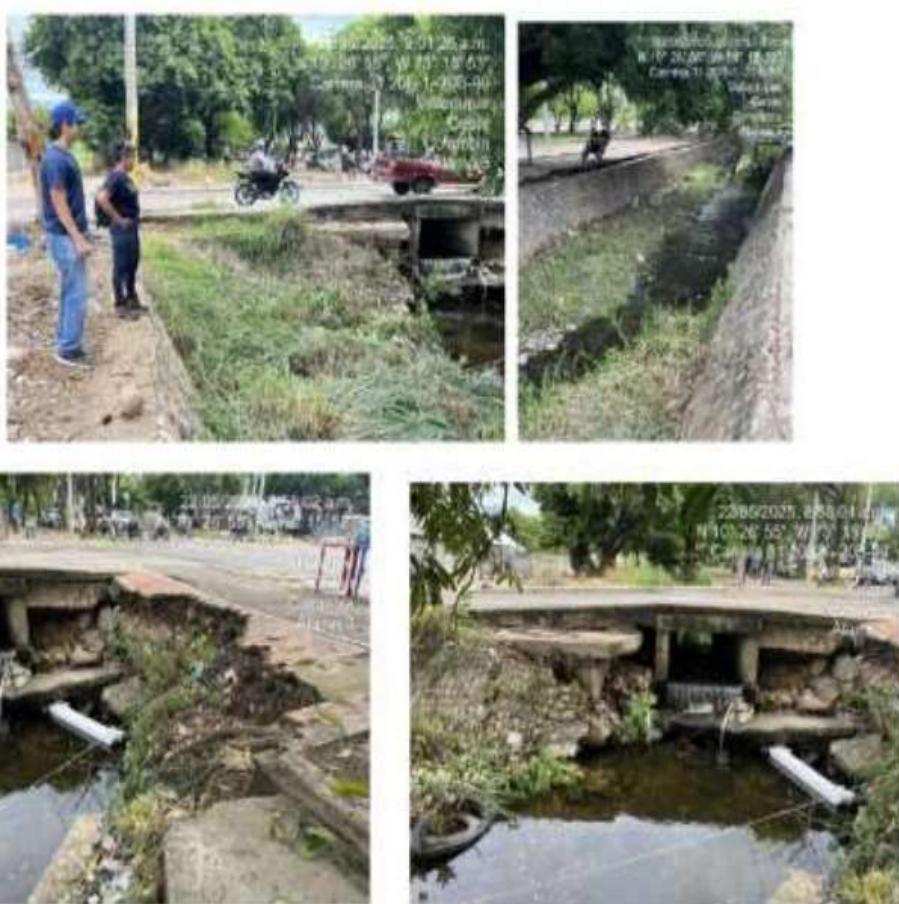
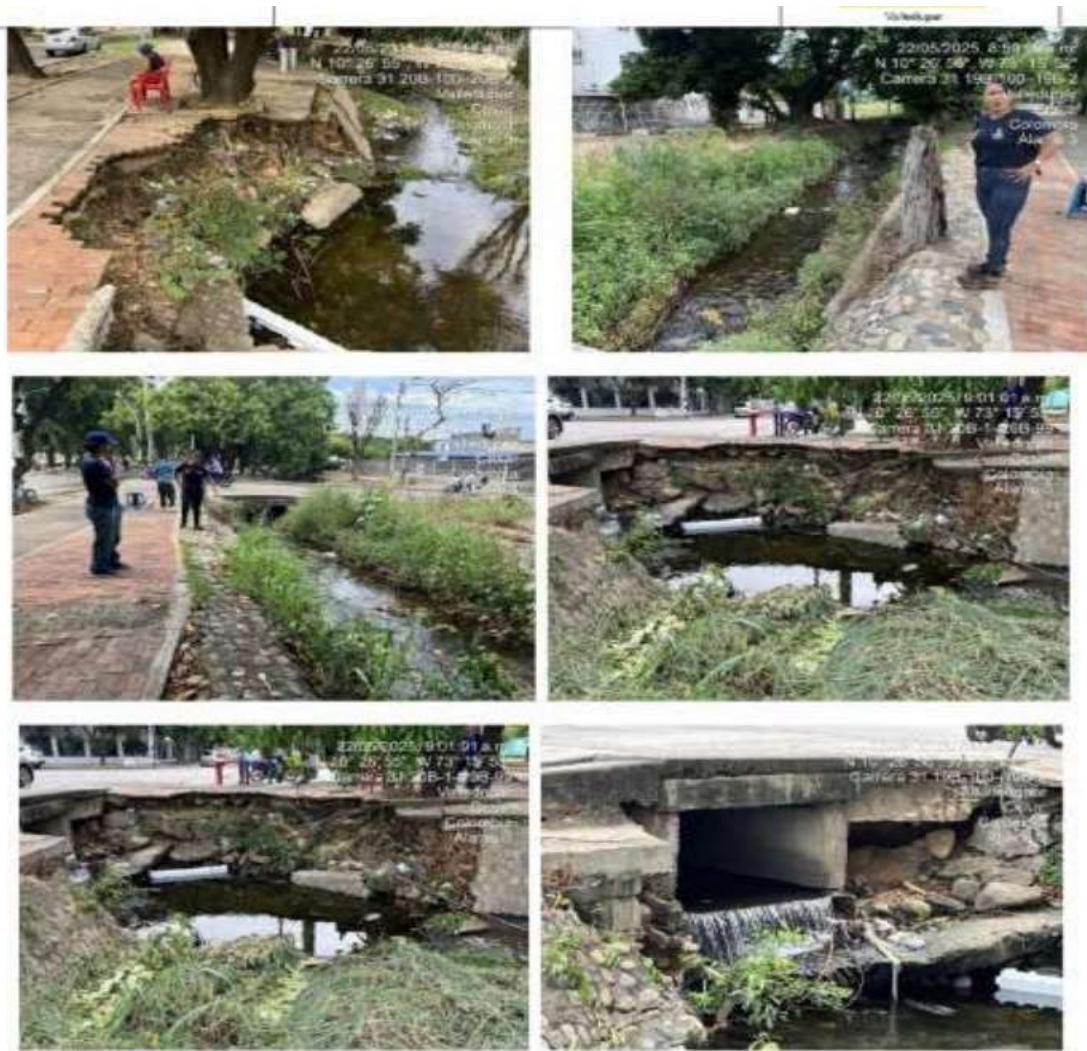
EVIDENCIAS

Tipo de Daño	Desprendimiento de las paredes laterales
Tipo de Riesgo	mantenimientos del puente. Riesgo de inundación - Riesgo estructural

El agrietamiento de las paredes al lado de puente, genera una situación de riesgo con efectos en los distintos niveles: humanos, ambientales, riesgo y problemas de salud.

En cuarto lugar, se anexó captura de pantalla de Google Maps del año 2013, cuya imagen histórica provee un antecedente temporal sobre la existencia de deterioro desde años anteriores, lo que refuerza la tesis de la persistencia del problema y la progresividad del riesgo; con lo cual se pretende contextualizar la evolución del daño. Adicionalmente, se agregaron fotografías de fecha 7 y 30 de mayo de 2025, que si bien las imágenes fotográficas, por sí solas, carecen de plena eficacia probatoria en cuanto a la autenticidad de la fecha y el lugar, en esta oportunidad se advierten otros medios que permiten su cotejo y contextualización, incluyendo la visita técnica realizada por el Ingeniero Civil de la Secretaría de Gobierno del municipio de Valledupar. En el presente caso, las fotografías actúan como evidencia directa del estado material de la infraestructura en las fechas señaladas y muestran, de manera contemporánea, el deterioro de las paredes laterales y la erosión de los estribos del puente.

Recomendaciones y medidas de intervención

- Gestión ante la Secretaría de Obras Públicas
- Jornadas de limpieza articulada con la comunidad
- Implementación de programas de concientización comunitaria sobre la gestión de riesgo

PRIMERO: DECRETAR la medida cautelar solicitada por la parte demandante, consistente en ordenar al MUNICIPIO DE VALLEDUPAR que, dentro del término de quince (15) días hábiles contados desde la notificación de la presente providencia, ejecute las acciones inmediatas y proporcionales de mitigación y prevención en el puente y las paredes laterales de la acequia La Solución, ubicada en la Calle 20B entre las carreras 31 y 32A, con las siguientes especificaciones mínimas:

- a) Señalización y cierre temporal de los tramos peatonales y vehiculares que se estimen peligrosos por parte del personal competente de la Secretaría de Obras Públicas.
- b) Instalación provisional de sistemas de contención (sacos de arena, enrocado o

soluciones técnicas de emergencia), o lo que se determine pertinente, en los puntos urgentes señalados por el informe técnico de la Oficina Municipal de Gestión de Riesgo de Desastres del municipio de Valledupar.
